【緊急】利尻山の安全登山に関する注意事項

## 「登山道の路肩崩落と、低温にご注意ください！！」

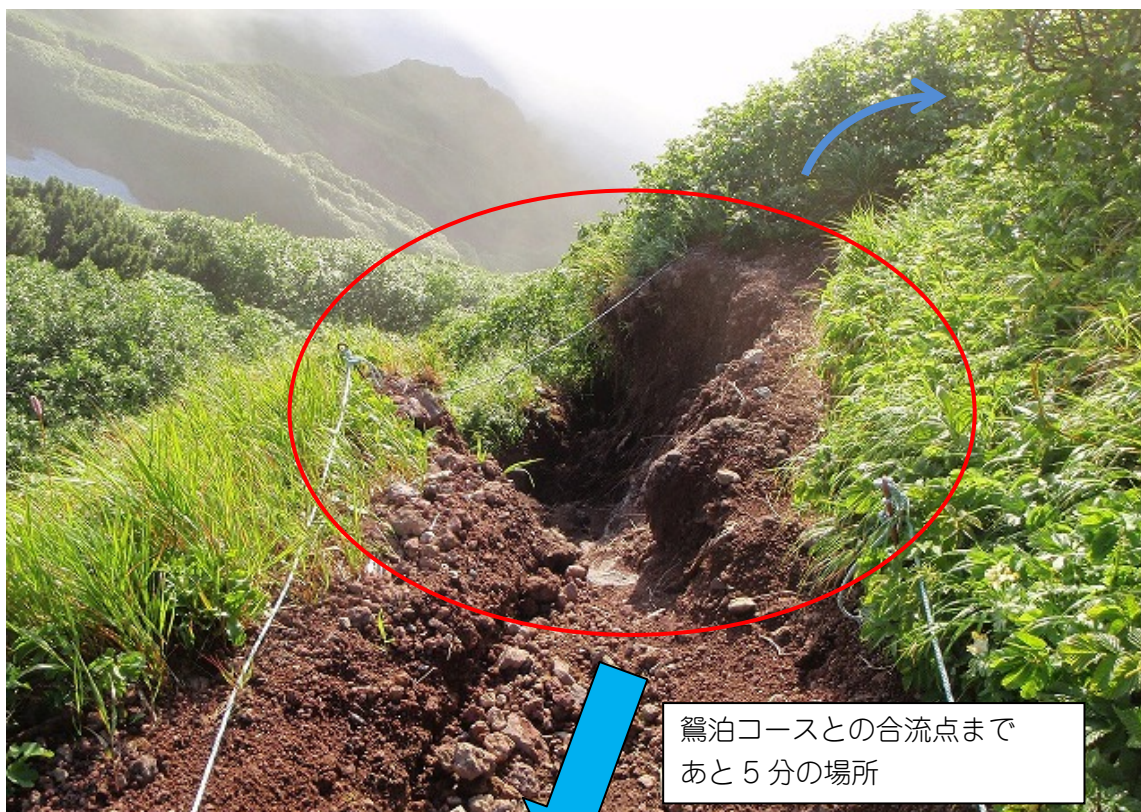
### 【写真：沓形コース上部の路肩崩壊地】

- 7月15日の雨によって、沓形コース上部で路肩崩落が発生しました。周囲の地盤が緩んでいるため、更なる崩落の危険もあります。雨中・雨後など崩落の危険性が高まることが予想される日には、通行を自粛してください。
- **7月中旬以降、山頂の気温は9月並の低温（予想最低4℃）が予想されています。**上部は突風もあり。悪天の場合、体感気温は0℃以下に下がることもあります。フリースなどの防寒着や下着の着替え、上下別の雨具などしっかりと服装を整えてください。
- 利尻山の森林限界は標高約600mと低く、両コースとも6合目以上では高い木がなくなり、風を遮る場所が少なくなります。途中下山の判断はなるべく早い段階で行うようにして下さい。
- ご自身の体力や経験を過信しないこと、またグループ内の他のメンバーの体調にも気を配り、無理のない登山を楽しんでください。

場所は、鴛泊コースとの合流点へあと5分程度の所です。幅1m、深さ1.5m、登山道の欠落距離3m。**残された路肩は30cm程度ありますが、連日の雨で崩れやすい状態になっています。十分気をつけて通行してください。**
